## KIỂM TRA VÀ CÁCH KHẮC PHỤC LỖI TIẾP ĐỊA (INSULATION FAILURE) CHO INVERTER SMA

Mô tả: điện trở cách điện DC quá thấp mã lỗi 3501

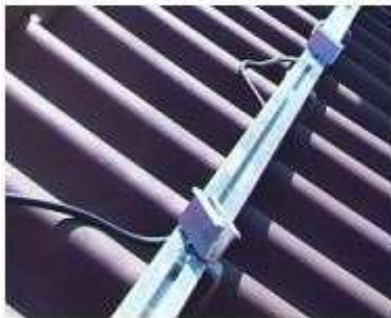
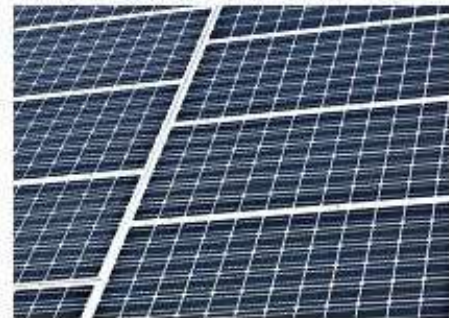
Nguyên nhân có thể xảy ra là do đầu nối PV(MC-4), cáp DC hoặc mô-đun PV bị hỏng. Giá trị điện trở cách điện của đầu nối PV, dây cáp DC hoặc tấm pin có thể thay đổi tùy thuộc vào thời tiết như độ ẩm... Lỗi không phải do biến tần mà do lắp đặt phía DC chưa đạt yêu cầu cách điện theo tiêu chuẩn.

Kiểm tra lại cách điện từng phần bao gồm dây cáp DC, các đầu nối PV, và tấm pin mặt trời và đảm bảo thông số cách điện đã đạt tiêu chuẩn trong.
